Verschattungen und Rücktrocknung hölzerner Flachdächer – Teil 1: Eine Bestandsaufnahme

Julia Bachinger,
Bernd Nusser,
Holzforschung Austria, Wien

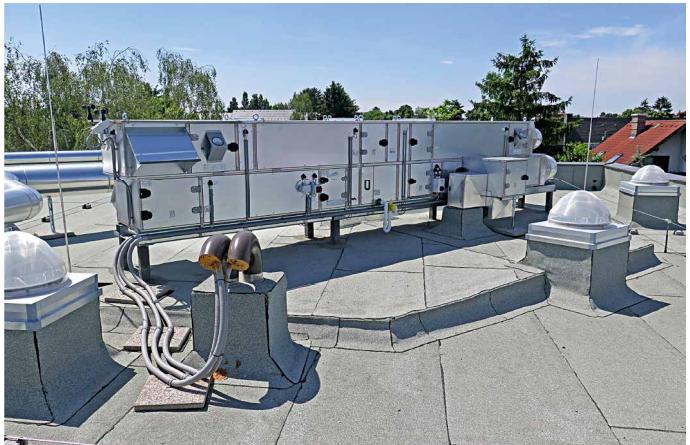
Abb. 1: Beschattung durch Haustechnik und erhöhte Lichtkuppeln auf einem Flachdach.

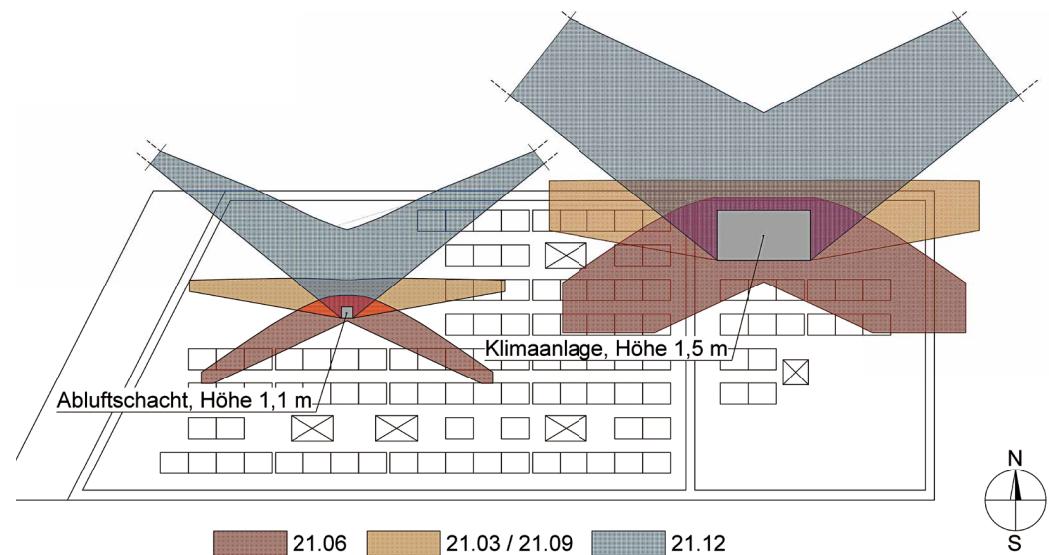
Abb. 2: Plan zum Schattenwurf der wesentlichen Aufbauten auf einem Flachdach: Darstellung des Schattenwurfs im Tagesverlauf zur Sommersonnenwende (21.6.), zur Wintersonnenwende (21.12.) und zum Äquinoxtium (21.3. und 23.9.). Der Schattenwurf der PV-Elemente und der Oberlichter ist zur besseren Übersicht ausgeblendet.

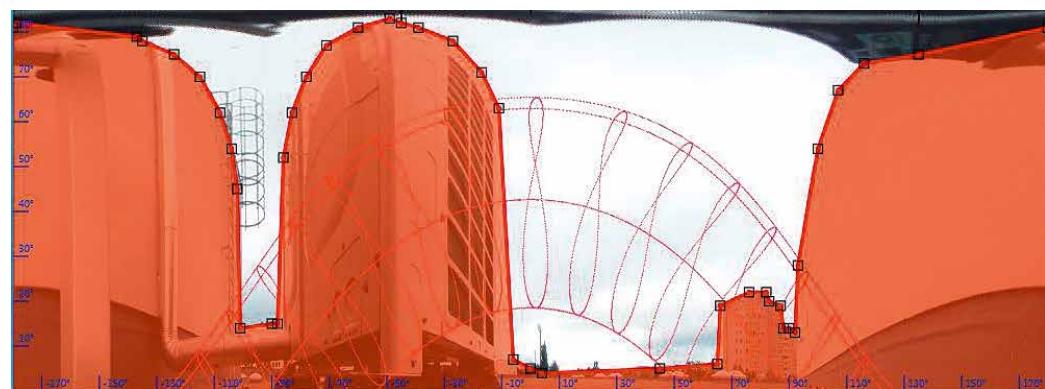
Abb. 3:
Aufnahme des Horizontes an einem Punkt auf einem Flachdach zwischen einem höheren Gebäudeteil und einer Klimaanlage: Horizont (rot) und Sonnenbahnen.

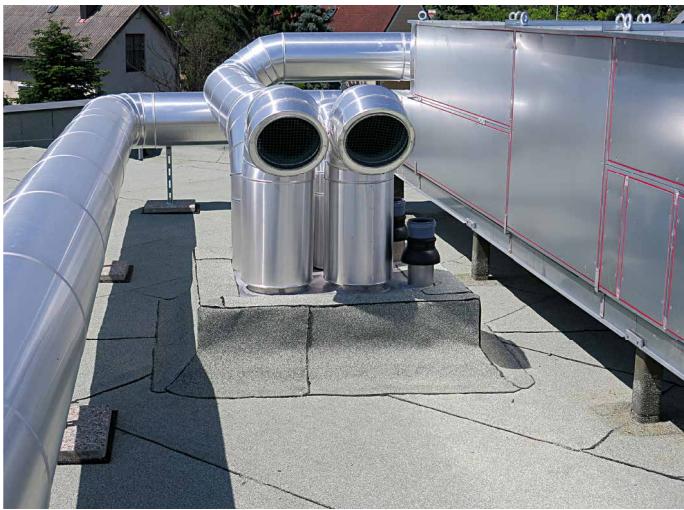
Lüftungsanlagen hervorgerufen. Teilweise haben die Rohre von Lüftungsanlagen einen nicht zu vernachlässigenden Rohrdurchmesser (siehe Abbildung 4).

Abb. 4:
Rohrleitungen und Lüftungsanlage auf einem Flachdach: Nicht nur die Lüftungsanlage beschattet das Dach, auch die dicken Zu- und Ablufttore werfen einen Schatten.

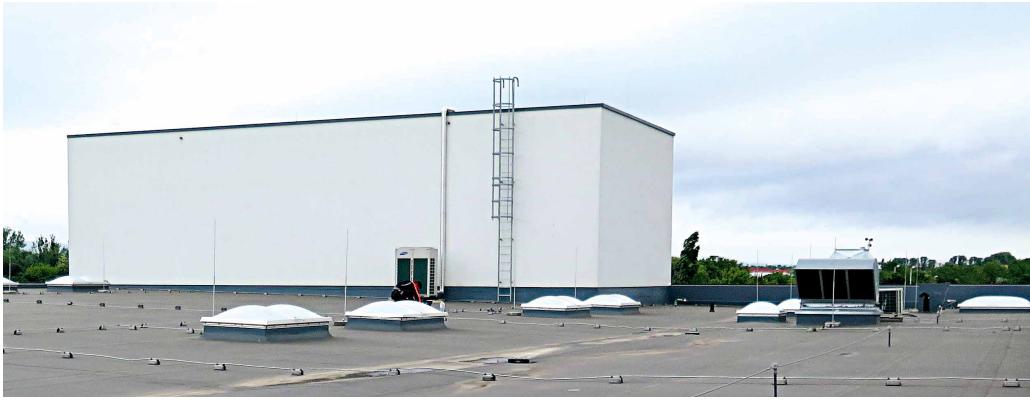
Auch wenn keine großen Anlagen auf dem Dach vorhanden sind, gibt es zumindest einen Abluftschacht, der eine kleinflächige Beschattung bewirkt (siehe Abbildung 2). Häufig bedingen auch direkt angebaute Nachbargebäude oder höhere Gebäudeteile des gleichen Gebäudes eine Beschattung der Dachfläche (siehe Abbildung 5).

Abb. 5:
Beschattung der Dachfläche durch einen höheren Gebäudeteil, eine Klimaanlage, eine Lüftungsanlage und Oberlichtkuppen.

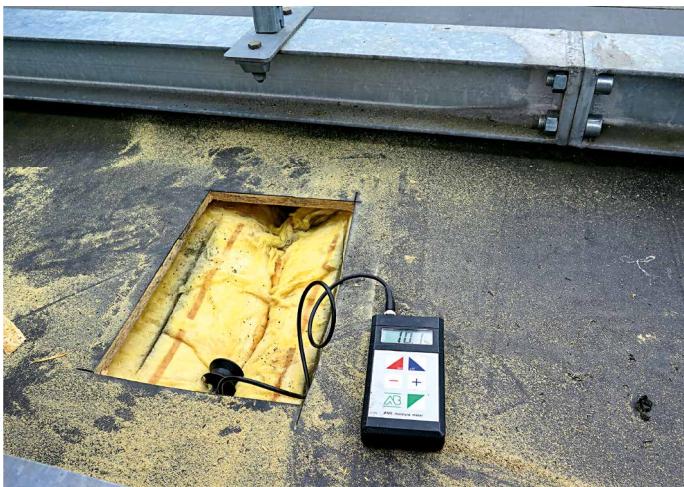
Abb. 6:
Öffnung der Dachhaut und eines Daches im beschatteten Bereich unter Vakuumröhrenkollektoren. Die Messung der Holzfeuchte am äußeren Bereich des Trägers ergibt im Mai 2016 10,1 M-% und ist somit unbedenklich.

Bei einem Dach wurde im beschatteten Bereich eine erhöhte Materialfeuchte festgestellt, die allerdings auf eine Leckage in der Dachhaut zurückzuführen war. Bei allen anderen geöffneten Dächern wurden auch in den beschatteten Bereichen weder erhöhte Materialfeuchten noch Schimmel festgestellt, wie Abbildung 6 beispielhaft zeigt.

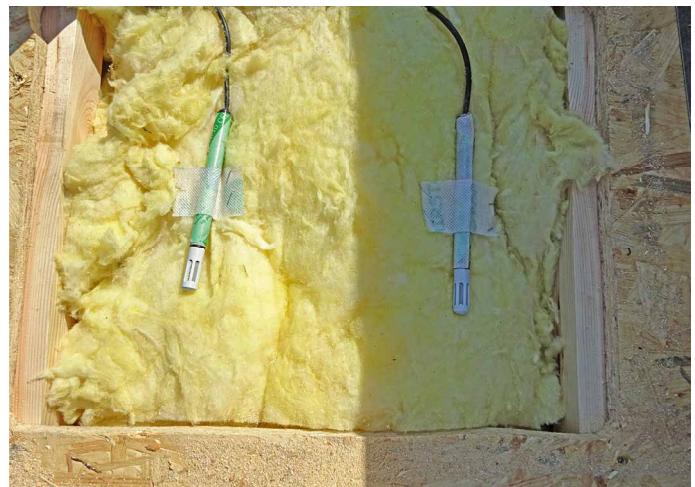
Abb. 7:
Feuchte- und Temperatursensoren unter und hinter einem PV-Element an der Gefachaußenseite zur Überwachung des hygrothermischen Verhaltens der Dachkonstruktion (Abstand der Sensoren etwa 20 cm).

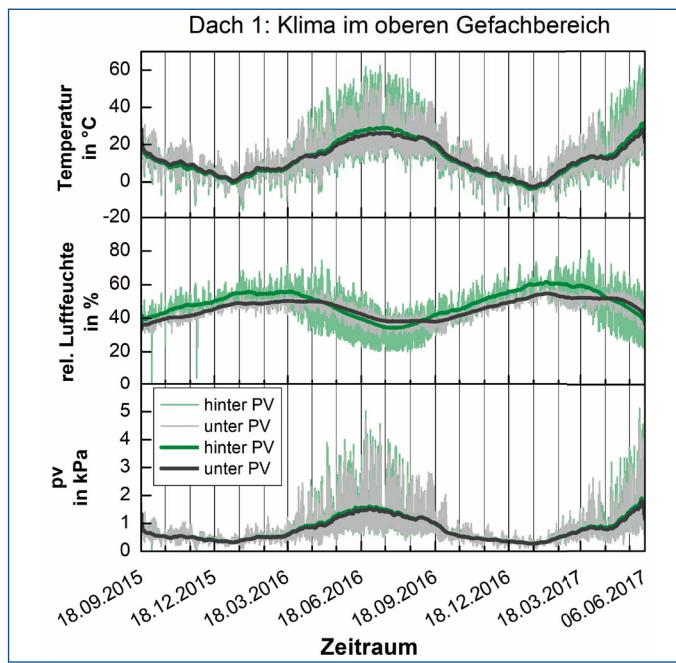
Die Messdaten zeigen an beiden Positionen einen typischen Verlauf wie Abbildung 8 entnommen werden kann. An der Gefachaußenseite findet während der kalten Jahreszeit ein relativ geringes Auffeuchten statt, was typisch ist bei der geringen internen Feuchtelast der untersuchten Gewerbegebäude. Die relative Luftfeuchte bleibt an der Gefachaußenseite immer unter 80 % und somit unbedenklich. Während der warmen Sommermonate wird die Feuchte durch

Abb. 8:
Ergebnisse aus der Langzeitmessung der relativen Luftfeuchten und Temperaturen an der Gefachaußenseite eines Flachdaches im besonnten und beschatteten Bereich (pv = Partialdampfdruck, Messwerte im 10-Minuten-Intervall und gleitende Monatsmittelwerte).

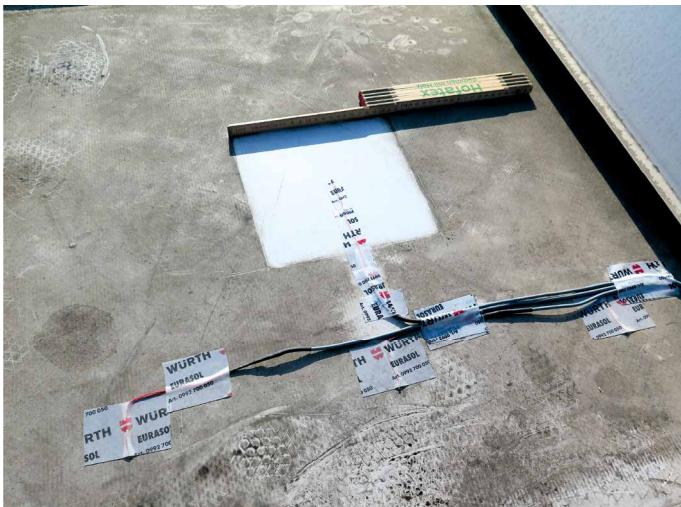
Abb. 9:
Verschmutzte und gereinigte Dachhaut eines Flachdaches: Die Dachhaut ist eigentlich hellgrau – durch Verschmutzung erscheint sie dunkelgrau. Ansicht der Messpunkte für die Messung der Oberflächentemperaturen der verschmutzten und sauberen Dachhaut.

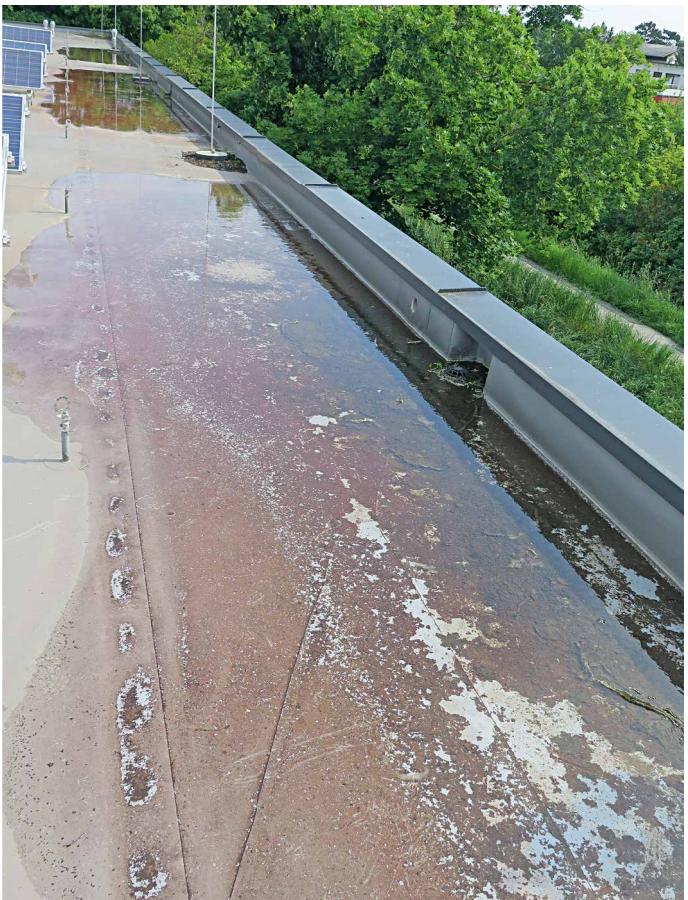
Auf fast allen Dächern konnte eine Pfützenbildung festgestellt werden. Abbildung 11 zeigt dies an einem deutlichen Beispiel. Die Pfützen sind meist im Bereich um die Gullys zu finden, wo das Gefälle nicht stark genug ausgebildet ist bzw. der Gullyeinfahrt nicht am tiefsten Punkt liegt. Vor allem betrifft dies die Quergefällebereiche, die das Hauptfeld in Richtung Gully ableiten. Stehendes Wasser bewirkt einerseits einen deutlichen Einfluss auf die Oberflächentemperatur und andererseits eine Veränderung des Partialdampfdruckgefälles. Dadurch ergibt sich ein wesentlicher Einfluss

Abb. 11:
Pfützenbildung auf einem Flachdach im Randbereich um die Gullys.

- Ein Mindestgefälle von 3% unter Berücksichtigung der Durchbiegungen (im Bereich von Quergefällen Mindestgefälle 2%).
- Eine zumindest jährliche Wartung (am besten durch einen Wartungsvertrag) und Reinigung der Dachfläche

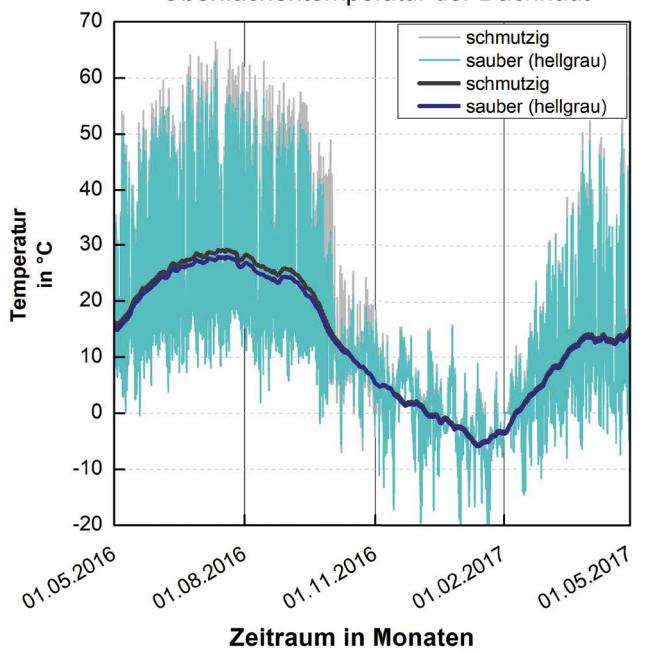
Abb. 10:
Ergebnisse aus der Langzeitmessung der Oberflächentemperaturen einer sauberen, hellgrauen Dachhaut und der gleichen verschmutzten Dachhaut (Lage der Fühler siehe Abb. 8). (Messwerte im 10-Minuten-Intervall, gleitende Monatsmittelwerte).

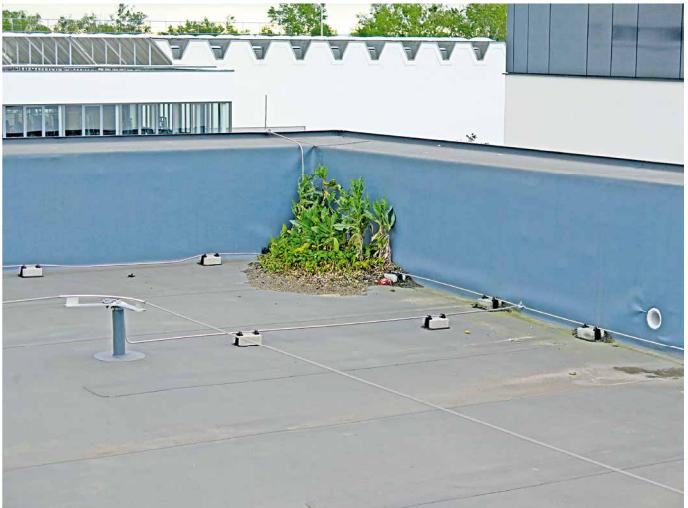
In den Ecken wurde bereits bei einem nur 2,5 Jahre alten Flachdach Bewuchs festgestellt (siehe Abbildung 12), der bei älteren Dächern häufig noch stärker ausgeprägt ist.

Abb. 12:
Bewuchs in einer Ecke eines 2,5 Jahre alten Flachdaches.

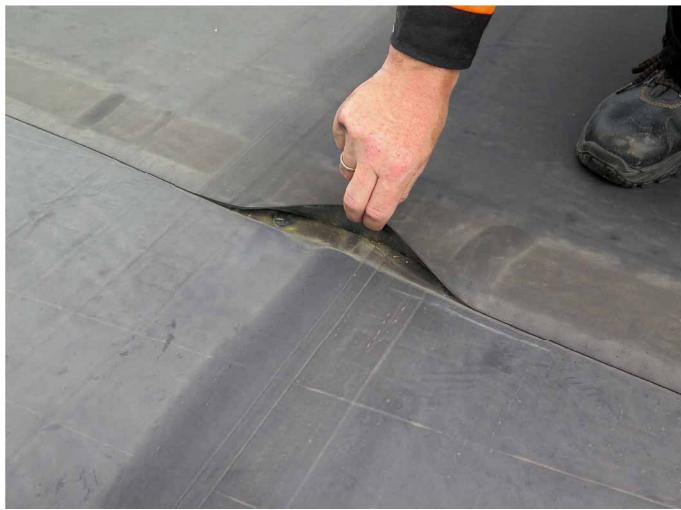
Schon nach einer Nutzungsdauer von 4,5 Jahren zeigte sich bei einem Dach augenscheinlich ein Verspröden der Nähte der Dachhaut. Bei einem anderen Dach war nach neun Jahren Nutzung ein Aufgehen der Nähte feststell-

Abb. 13:
Undichtheit der Nähte der Dachhaut
eines 9 Jahre alten Flachdaches.

bar (Abbildung 13). Die Abdichtung des Flachdaches eines Supermarktes wies kleine Undichtheiten durch Beschädigungen – vermutlich durch Feuerwerkskörper – auf.
